# MARINARKEOLOGISK BESIKTNING OCH PROVTAGNING FÖR DATERING

*av ett fartygsvrak beläget i farvattnen syd*

Saxemara, Ronneby kommun, Blekinge län

Kalmar läns museum  
UV/marinarkeologi 2001

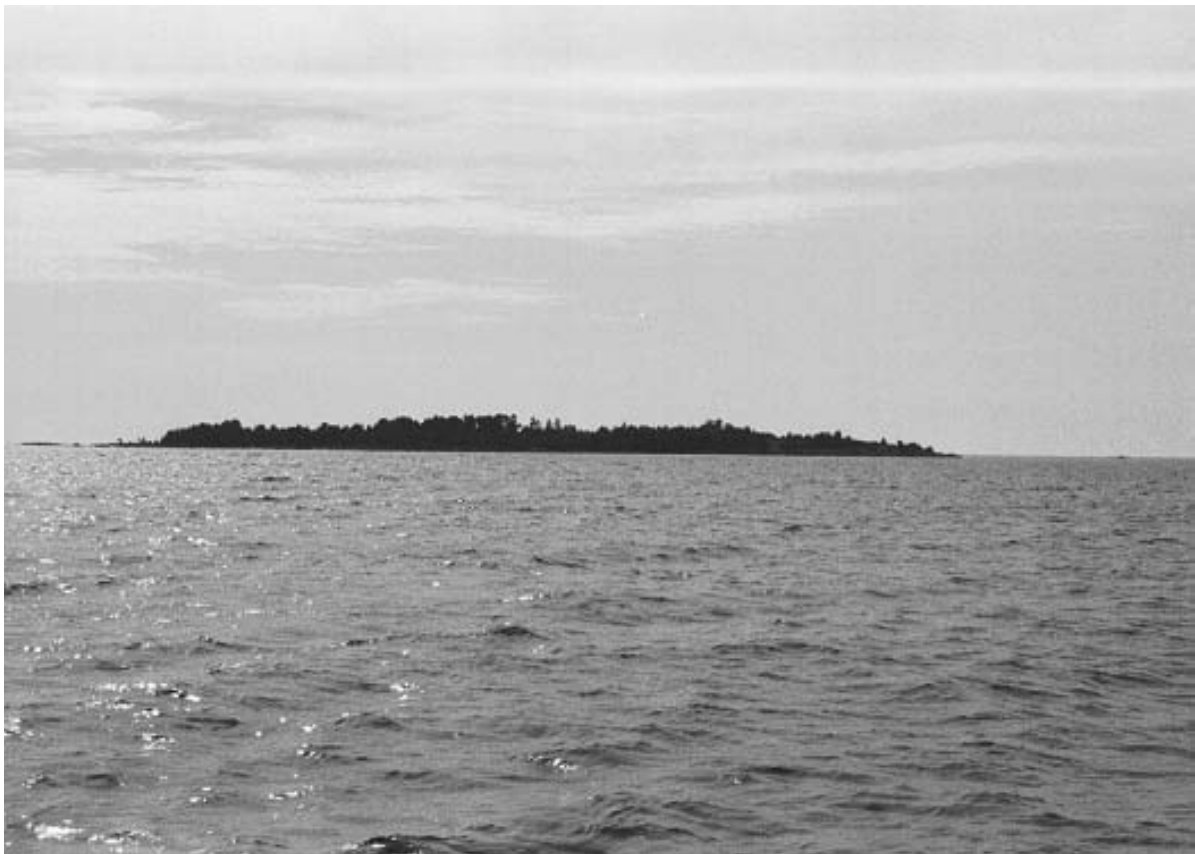
**Fig. 2.** St. Ekön är strategiskt belägen i yttre havsbandet. NÖ sidan av ön erbjuder goda ankringsförhållanden. Foto: L.Einarsson/Kalmar läns museum.

St. Ekön är strategiskt belägen längst ut i havsbandet på gränsen mellan skärgård och hav (se fig. 1 och 2). Söder om ön är öppet hav, medan farvattnen norr om ön, Ekösund, erbjuder ett relativt skyddat skärgårdslandskap i inloppet till Ronnebyfjärden. Den höga ön utmärker sig i det omgivande skärgårdslandskapet. Mitt på ön ligger en bergknalle. Den erbjuder goda möjligheter till överblick och därmed visuell kontroll över ett mycket stort område. Ön har i och med sin form och sitt läge ett utpräglat strategiskt läge, kopplat till närheten till det politiska och ekonomiska maktcentret Ronneby<sup>1</sup>.

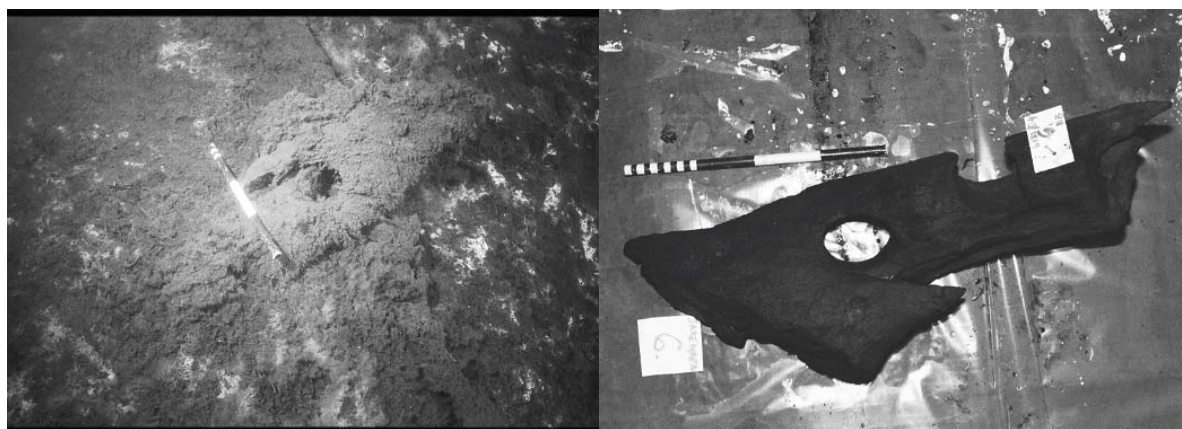
**Fig. 8 och 9.** Dendroprov nr. 6 in situ samt vid dokumentation efter bärgning. Just detta prov skulle visa sig ge information om det exakta avverkningstillfället, vinterhalvåret 1482-1483. Foto: L. Einarsson/Kalmar läns museum.

Analysen av de första sex träproverna gav klara åldersindikationer, men ingen helt tillförlitlig information om avverkningstidpunkten. Samtliga prover utgjordes av relativt snabbväxande, krumt ekvirke från skogens krontak. Uppfattningen var att ytterligare prover borde tas för att definitivt kunna bestämma tidpunkten för avverkning. Därför företogs en andra dykinsats på vrakplatsen. Denna gång valdes på uppmaning av den analysansvarige virke som tillhört trädets stam. I skeppsarkeologiskt avseende innebär detta plankor som tillhört bordläggning, däck, garnering (invändig bordläggning) etc. Ytterligare tre trästycken, samtliga av plankliknande karaktär och definitivt tillhörande vraket, bärgades för datering (se bilaga 1 och 2, nr. 7-9). Med stöd av de tidigare sex proven kunde nu avverkningsåret definitivt bestämmas till perioden september 1482 – maj 1483<sup>8</sup>.

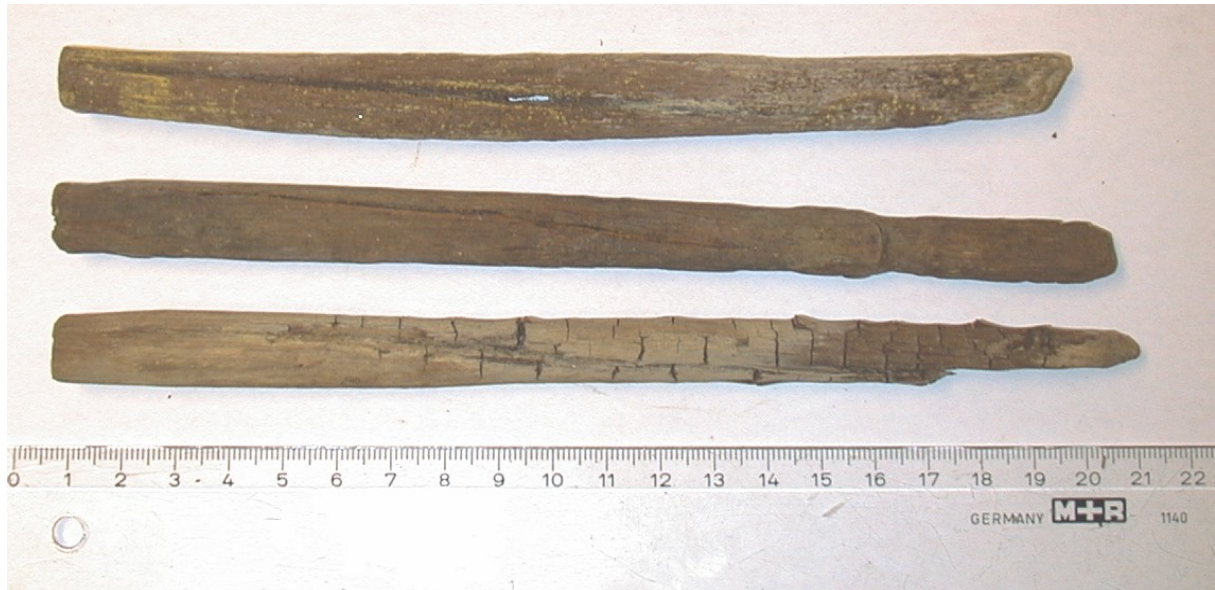
**Fig. 10.** Bilden visar tre av de fyra förmodade armborstpilar som enligt uppgift skall ha hittats i vraket.  
Foto: B. Wallbom/Kalmar läns museum.

Det förekommer få synliga lösfynd på vrakplatsen. Dessa består främst av enstaka delar av skeppets konstruktion. Några fynd är dock av särskilt intresse. I vrakplatsens södra del återfinns vad som tolkats som ett ankarklys och ett gångspel. Föremålen är delvis övervuxna av alger och täckta av sediment, vilket gör det svårt att exakt bestämma deras karaktär. Ankarklysets diameter är relativt stort (30-40 cm) och visar tecken på en vidhäftande klinkkonstruktion (se fig.4). Avbildningar av skepp från 1400-talet präglas generellt av att ankarklysen har en anmärkningsvärt stor diameter. Denna lilla konstruktionsdetalj kan således ge ytterligare en indikation beträffande skeppets byggnadssätt och ålder<sup>4</sup>. Ett antal ytligt liggande laggstavar från tunnor observerades i skrovområdets centrum (se fig.5). På 1970-talet skall enligt uppgift några avlånga träföremål ha plockats upp från djupt nere i vrakets sediment<sup>5</sup>. Dessa lokaliserades och visades upp för länsmuseumets personal. Tecken tyder på att träföremålen är armborstpilar (se fig.10).

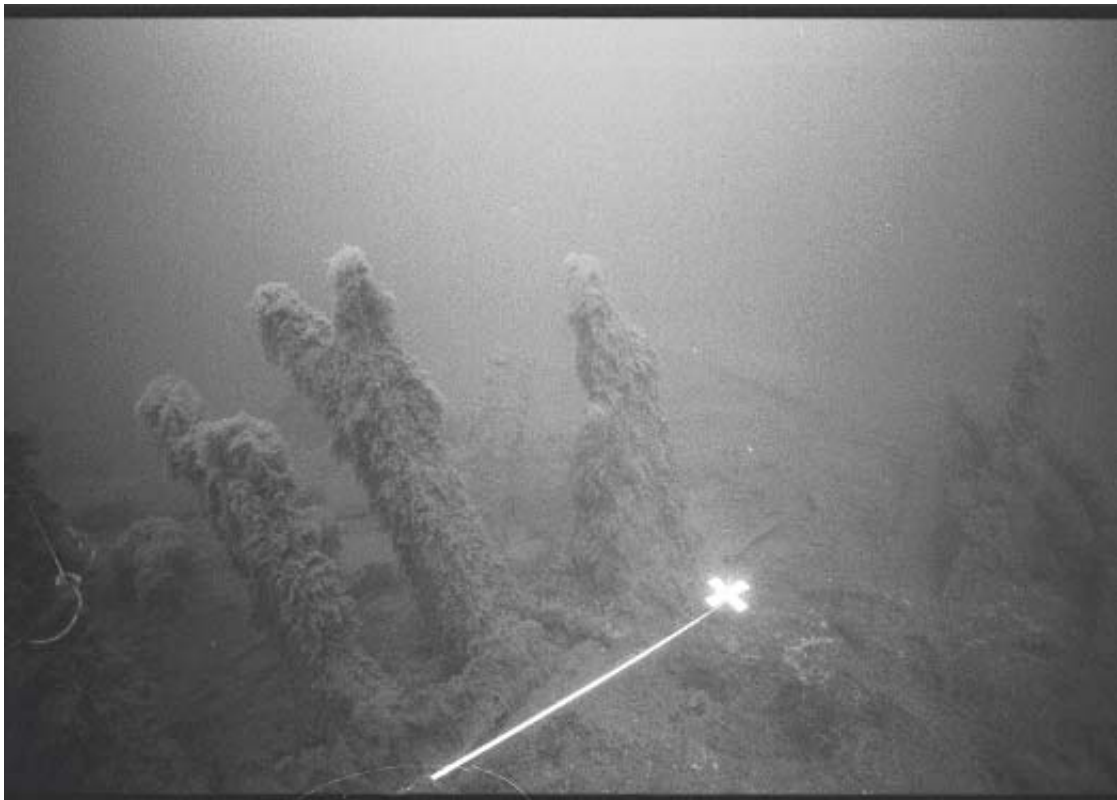
**Fig. 11.** På bilden syns vrakets akterstäv och de aktersta spanten. Foto: L.Einarsson/Kalmar Läns Museum.

Mot bakgrund av uppmätningar av de synliga spanten i fartygskonstruktionen, kan skeppets maximala bredd uppskattas till närmare 10 meter. Eftersom c a 20 meter av vrakets längd är synlig, är ett rimligt antagande att skeppets ursprungliga längd uppgått till 20 - 30 meter. Extrapoleringen av de ovan bestämda måtten ger ett uppskattat bredd/längdförhållande på 1:2,5-3. Dessa värden förfaller överensstämmande någorlunda med de få uppgifter om fartygstyper från senare delen av 1400-talet som finns tillgängliga<sup>18</sup>. I beaktande av skrovkonstruktionens sannolika deformation, bör de uppskattade måtten betraktas med en viss reservation.

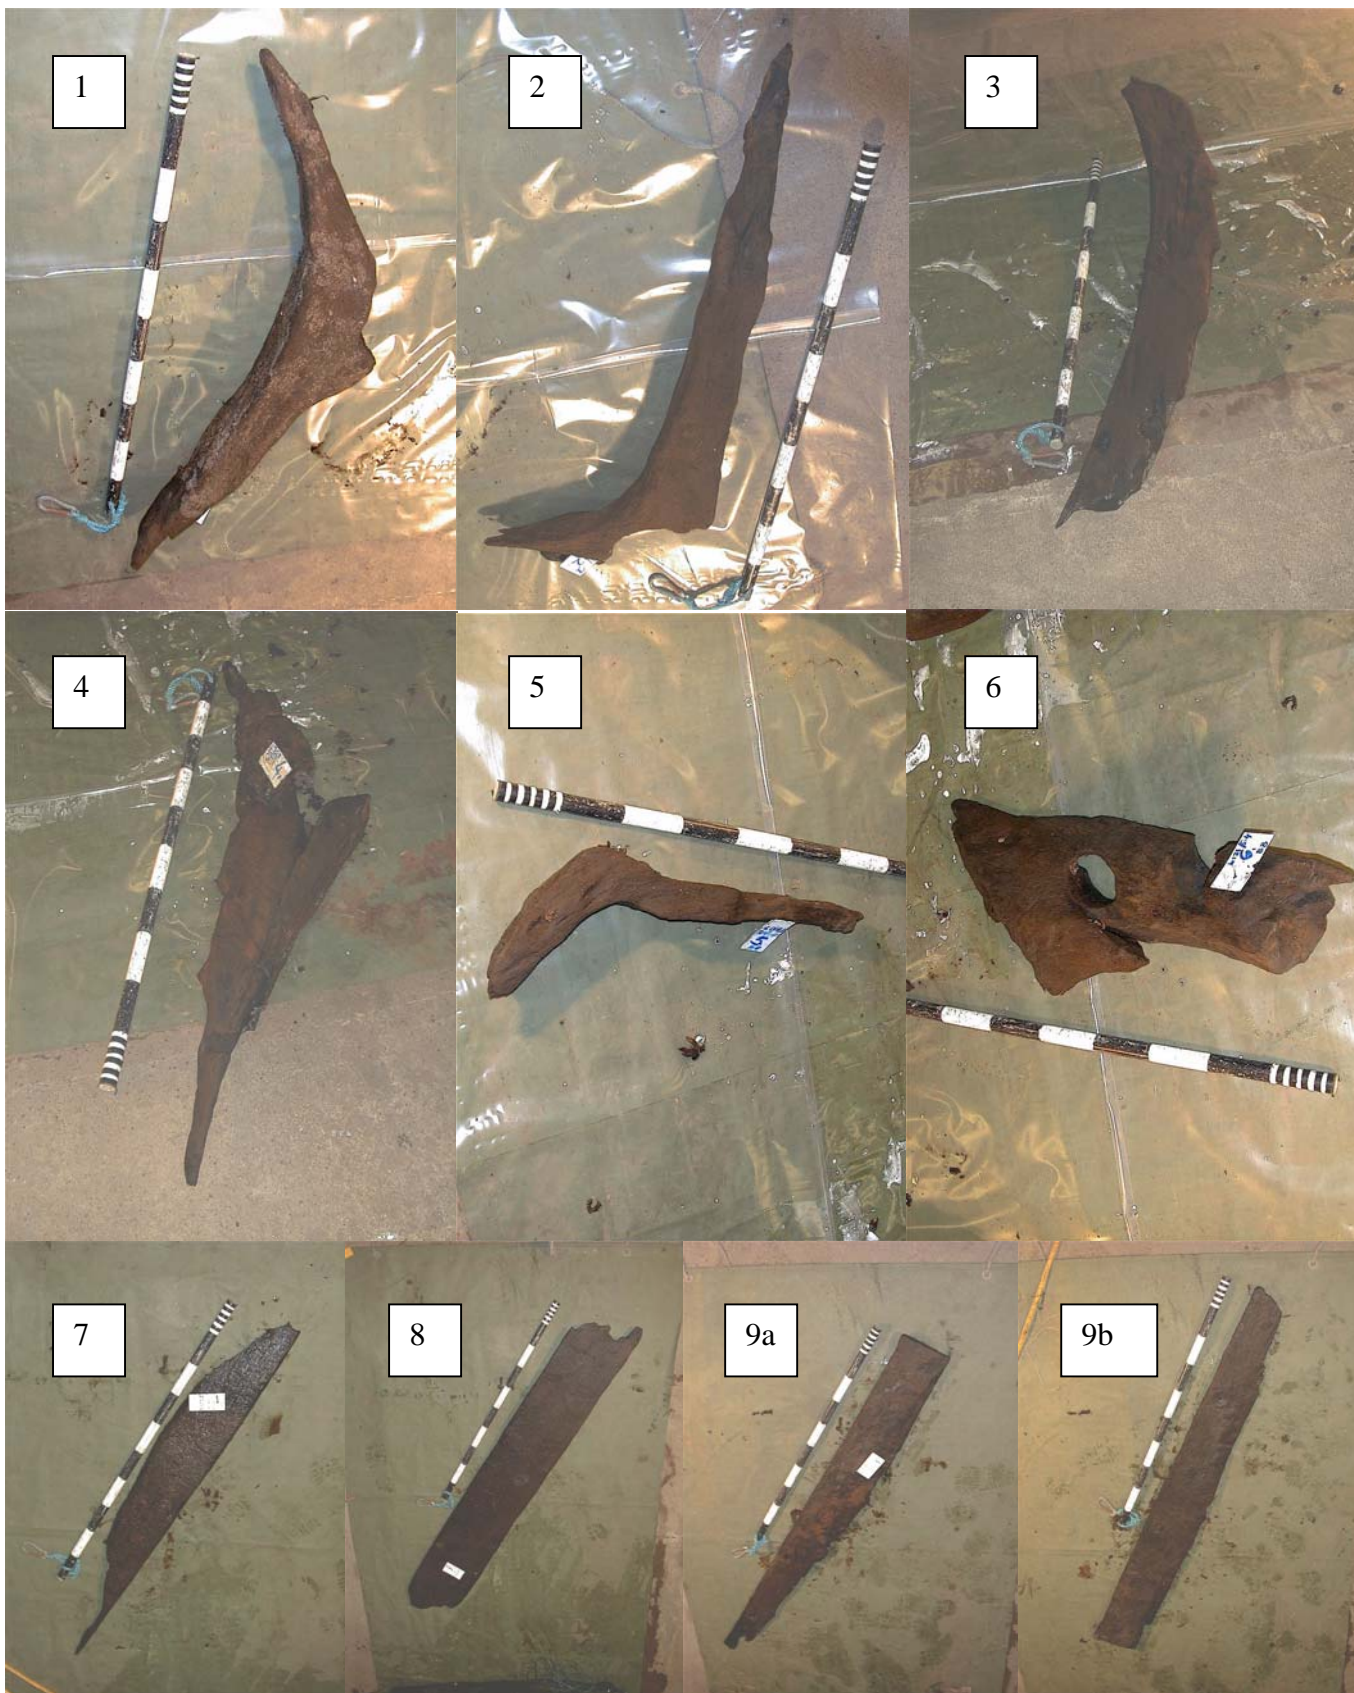
**Bilaga 2.** Fotografier av dendroprov nummer 1 – 9. På prov 3 och 4 syns trappstegsformade klinkhak. Längs långsidornas kanter prov 8 finns genomgående hål efter vad som sannolikt är bortrostade järnaglar. Hålen bör markera bordets s k lann, d v s den överlappande delen av bordplankan i förhållande till anslutande bordgångar. Foto: B.Wallbom/Kalmar läns museum.
